**Aanvullende Vorming
Preventieadviseur
niveau 2**

Risicoanalyse Binnenluchtkwaliteit

Voor u ligt mijn eindwerk met als titel “Risicoanalyse binnenluchtkwaliteit”. Deze risicoanalyse werd uitgevoerd bij de firma SITRA met als doelstelling het in kaart brengen van de huidige binnenluchtkwaliteit op diverse locaties van het bedrijf. Dit eindwerk is geschreven in het kader van mijn opleiding tot “preventieadviseur niveau 2”.

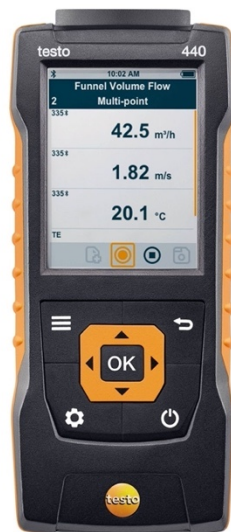
7.1 Testo 440 klimaat – meetinstrument.

- Meetbereik: tussen -40°C en $+150^{\circ}\text{C}$
- Nauwkeurigheid: $\pm 0,4^{\circ}\text{C}$ (tussen -40°C en $-25,1^{\circ}\text{C}$).
 $\pm 0,3^{\circ}\text{C}$ (tussen -25°C en $+74,9^{\circ}\text{C}$).
 $\pm 0,4^{\circ}\text{C}$ (tussen $+75^{\circ}\text{C}$ en $+99,9^{\circ}\text{C}$).
 $\pm 0,5\%$ van de meetwaarde (overig meetbereik)
- Resolutie: $0,1^{\circ}\text{C}$

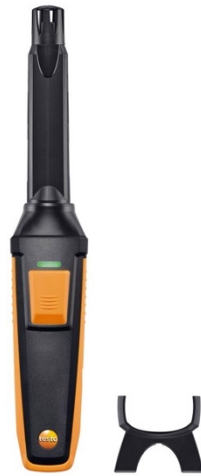
7.2 CO₂- sonde met bleuthoot inclusief temperatuur- en vochtsensor.

- Algemeen:
 - Meetbereik: Tussen 0°C en +50°C.
 - Nauwkeurigheid: ± 0,5°C
 - Resolutie: 0,1°C.
- Capacitieve luchtvochtigheid:
 - Meetbereik: tussen 5% en 95% rv.
 - Nauwkeurigheid: ± 3%rv (tussen 10% en 35% rv).
± 2%rv (tussen 35% en 65% rv).
± 3%rv (tussen 65% en 90% rv).
± 5%rv (overig meetbereik).
 - Resolutie: 0,1%rv.
- Absolute druk:
 - Meetbereik: Tussen +700 hPa en +1100 hPa
 - Nauwkeurigheid: ± 3,0 hPa
 - Resolutie: 0,1 hPa
- CO₂- omgevingsmeting:
 - Meetbereik: 0 ppm tot 10000 ppm
 - Nauwkeurigheid: ± (50 ppm + 3% van Mw.) (0 ppm – 5000 ppm)
± (100 ppm + 5% van Mw.) (5001 ppm – 10000 ppm)
 - Resolutie: 1 ppm

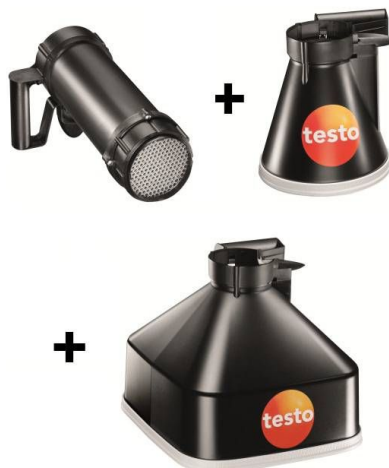
7.4 Testovent 417 gelijkrichterset in combinatie met trechterset.

De testovent wordt ingezet om turbulente ventilatiestromen om te zetten naar lineaire ventilatiestromen. Indien men een volumestroommeting uitvoert met een turbulente luchtstroom dan bekomt geen correcte meting.

De kleine trechter kan ingezet worden om luchtstroommetingen uit te voeren bij ventilatieopeningen met maximaal een Ø200 mm, de grote trechter wordt ingezet voor luchtstroommetingen bij ventilatieopeningen met een afmeting van maximaal 330mm X 330mm. Beide trechters kunnen in combinatie gebruikt worden met de Testovent. Op de trechters wordt steeds de vleugelradsonde gemonteerd om luchtstroommetingen uit te voeren.

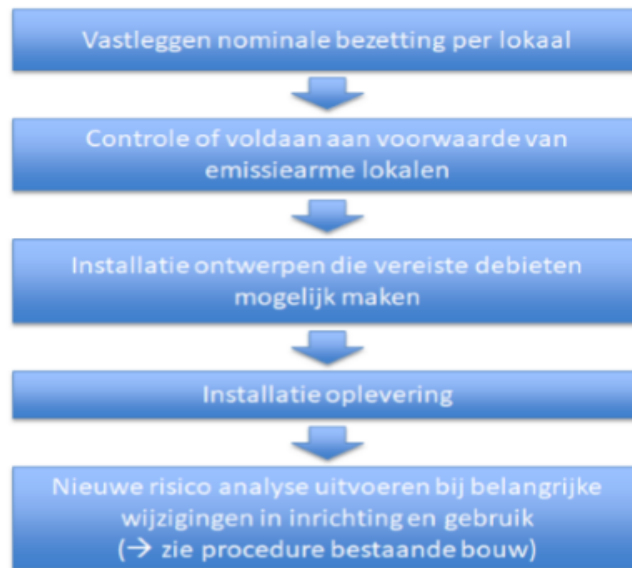
Bron: praktijkrichtlijn punt 4

Voor het ontwerp en de uitvoering van een nieuw gebouw zijn de volgende stappen belangrijk:

- Bepalen per lokaal van de nominale bezetting.
- Aan de hand van de nominale bezetting het ventilatiedebiet berekenen.
 - $\text{m}^3/\text{h}/\text{pers} \times \text{nominale bezetting lokaal}$.
- Door het gebruik van laagemissieve materialen kan men de ventilatie met een verminderd debiet dimensioneren.
 - Voorbeeld: printers in een apart lokaal.
- De ventilatie-installatie moet zo ontworpen worden en in dienst gesteld dat zij het voorziene debiet kan leveren.
- Bij oplevering dient men te kunnen aantonen dat de vooropgestelde debieten ook in de praktijk worden behaald in de desbetreffende lokalen.
- Tijdens het gebruik is ook een opvolging van de installatie en van het gebouw van cruciaal belang; bij belangrijke wijzigingen van de installatie of het gebouw wordt er telkens een risicoanalyse uitgevoerd.
